St. Belangenbehartiging Bewoners en Ondernemers Oud Zuid  
P/a: Saffierstraat 8a hs  
1074 GR Amsterdam  
*betr: esdoorn 1e Sweelinckstraat 23*

Amsterdam, 8 februari 2010

Op uw verzoek is d.d. 27.01.2010 gekeken naar de kwaliteit van de esdoorn in de achtertuin van 1e Sweelinckstraat 23 te Amsterdam. Stadsdeel Amsterdam Oud Zuid is voornemens een kapvergunning te verlenen voor de boom. Uw vraag is of dit noodzakelijk is, en of een eventuele herplant mogelijk is. De relevante stukken zijn hiervoor doorgenomen<sup>1</sup>.

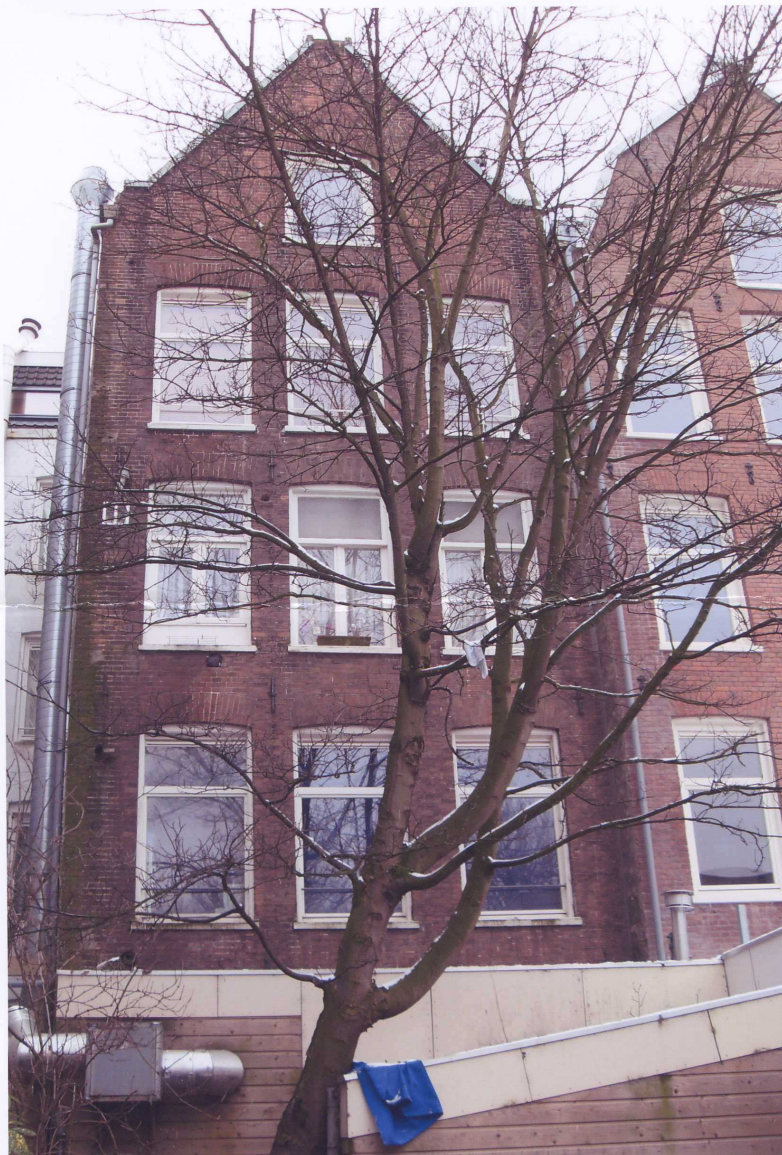
Het betreft een esdoorn (*Acer pseudoplatanus*) met een stamomtrek van 110 cm, een hoogte van ruim 12 m en een kroond doorsnede van ca. 8 m (zie foto). De conditie van de boom is goed. De structuur is matig<sup>2</sup>. De boom staat enigszins scheef naar het noorden, en leunt op de dakrand van een recent verhoogde/vergrote aanbouw. De esdoorn is niet zichtbaar vanaf de openbare weg. Desondanks is de boom wel van beeldbepalend belang. Het is een van de weinige grotere bomen in het blok (ook aldus de boomveiligheidsdeskundige van het stadsdeel).

De boom is van nature scheef gegroeid wegens lichtgebrek aan de huizenzijde, en daarna iets gezakt richting aanbouw, waar hij nu op leunt. Ongeveer vier jaar geleden is de dakrand bij het vergroten van de aanbouw aangepast aan de stam van de boom (uitsparing in dakrand), maar na ca. 4 jaar drukt/leunt de boom inderdaad onmiskenbaar tegen deze rand.

Direct aan de zuidzijde van de stamvoet, de trekzijde, zijn in de aangrenzende tuin inderdaad werkzaamheden uitgevoerd. Circa een jaar geleden is deze tuin opgehoogd met ca. 25 cm zand en betegeld. Afgezien van een doorgezaagde wortel van ca. 3,5 cm doorsnede die parallel aan de erfgrans groeide en niet van groot belang is voor de standvastigheid, zijn geen afgezaagde wortels aangetroffen. Vermoedelijk is het oude maaiveld gewoon opgehoogd met het zand en betegeld. Er lijkt geen reden om wortels door te zagen als er flink opgehoogd wordt.

De ophoging zelf is wel een probleem. Hierdoor ontstaat een reële kans op zuurstofgebrek bij dit (essentiële) deel van de beworteling aan de trekzijde. Dit kan versterkt worden door een bodemverdichting, die kan hebben plaatsgevonden ten behoeve van een strak gelegde betegeling.

-De boom leunt inderdaad op de dakrand, en is iets gezakt, maar 'een gevaar voor de omgeving' is de boom niet echt. De kans dat hij omvalt is niet groot, daar de dakrand de boom als stut dient. Mocht de boom van de rand 'afrollen' door bijvoorbeeld een extreme windbelasting, dan valt hij enkel in een tuin en schuren zijn takken tegen de achtergevel van de blinde muur die deze tuin afsluit.

De esdoorn, gezien vanuit het oosten.

-Voorgesteld wordt de kroon te verlagen met ca. 5 m. De breedte kan zoveel mogelijk gehandhaafd blijven, zodat het bladoppervlakte maximaal met 35% gereduceerd wordt. Deze snoei zal elke drie jaar herhaald moeten worden (terugzetten op de snoeiplekken van drie jaar eerder, of lager indien hiervoor aanleiding is). De boom kan dan nog enige tijd gehandhaafd blijven, afhankelijk van het effect van de ophoging.

-Indien de opgehoogde tuin binnen zeer korte tijd weer wordt verlaagd tot het oude maaiveld, kan de schade door zuurstofgebrek wellicht beperkt blijven. Een andere optie is om beluchtingsmatten op het oude maaiveld aan te brengen. Deze dienen in contact te blijven met de buitenlucht nadat op deze matten de tuin opnieuw wordt opgehoogd. Door de combinatie van kroonreductie met een betere doorwortelbare ruimte aan de achterzijde heeft de boom de mogelijkheid zich weer beter in de grond te verankeren. En langer te leven.
