BOOMONDERZOEK HEEMSTEDESTRAAT

Bepaling kwaliteit en verplantbaarheid

Stadsdeel Zuid

Projectnummer : P11012
Datum : 16 februari 2011

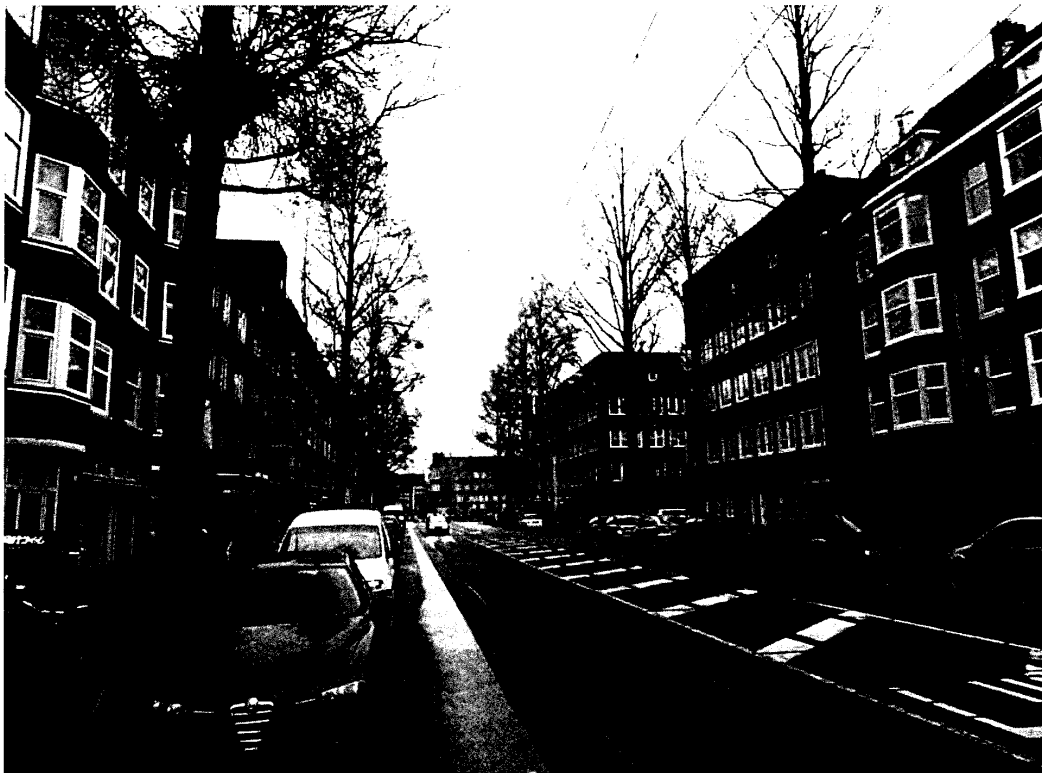
Foto 1: Overzicht Heemstedestraat. De zuilvormige monumentaaliepen zijn sterk beeldbepalend voor deze weg.

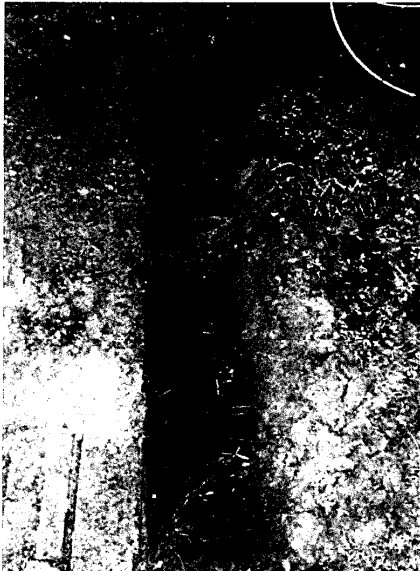
Foto 2: bij de jonge bomen is bij de aanplant ook bomenzand ingevuld. Binnen enkele jaren is hier een vrij intensieve beworteling in ontstaan.

Bij de onderzochte jonge bomen is buiten de plantkruit een goede wortelontwikkeling op gang gekomen. In het bomenzand bevindt zich nu een intensieve, fijne beworteling. Bij de meest recent geplante bomen (o.a. boom 30) is deze beworteling nog beperkt tot de bovenste 15 cm van het profiel. Daaronder is slechts weinig beworteling aanwezig. Bij de iets oudere bomen is het wortelpakket al bijna 50 cm dik.

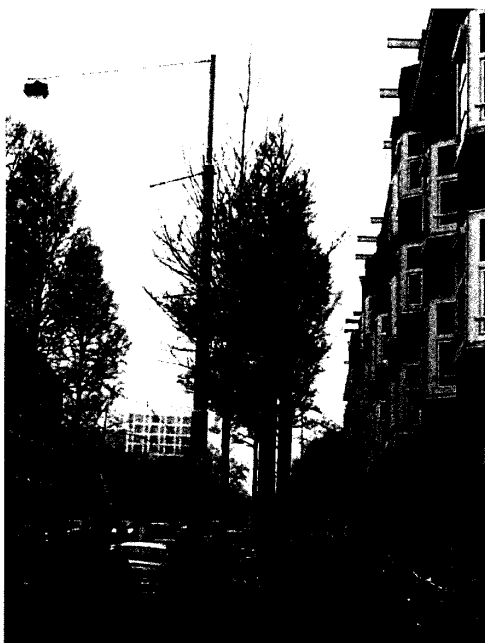
De goede bomen zijn één halfwas en vijf jonge bomen. De redelijke en matige bomen zijn halfwas en volgroeid. Bij deze bomen is de groei veelal matig. Dit is echter geen belemmering om ze toch als 'redelijk' te beoordelen. De bomen waar daarnaast meer kenmerken van een afnemende conditie (zoals scheutsterfte en open kronen) te zien zijn, zijn als matig beoordeeld.

Foto 3: de jongere bomen verkeren in een goede conditie.
